# UAVを用いたダム維持管理における 堤体クラック調査の高度化・効率化に関する研究

A Study on the upgrading and efficiency of crack survey of dam body in Dam maintenance using UAV

本稿は、平成28年度に温井ダム（広島県）で受注した定期検査関連業務において自主研究として実施した、UAVを用いたダム堤体の変状確認調査の成果や課題について整理・分析することで、今後の調査等の高度化、効率化等とともに品質向上に資することを目的としたものである。

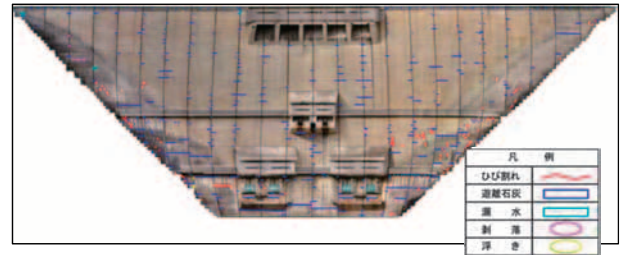
図-5 堤体下流面劣化・損傷等箇所図

堤体の変状は、ひび割れ、遊離石灰、漏水、剥落、浮きに区分した。

なお、撮影した画像データでは、幅が1mm～2mm程度のクラックの判別が可能であったが、既往実績を踏まえると、撮影画像によっては0.5mm程度のクラックの判別も可能である。（図-6参照）

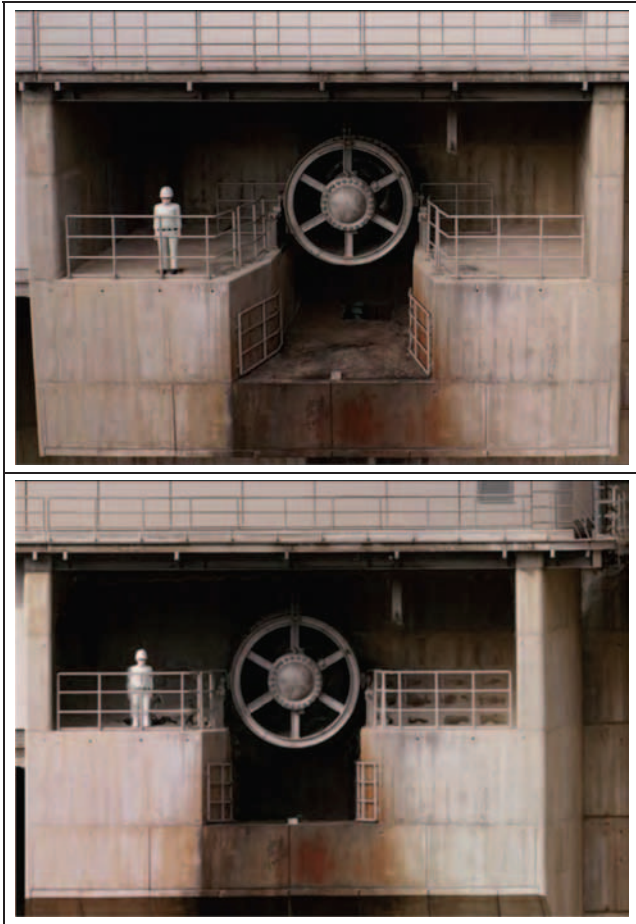
図-7 画像の比較 (上:UAV近接写真、下:合成写真)

- ・合成写真はUAVでの近接写真には画質がやや及ばないが、他に比べると高精度である。
- ・打継目やコンクリートの変色等も鮮明に見える。
- ・奥側 (右側の手摺の奥等) には合成ムラが生じている (立体的な構造については課題がある)。

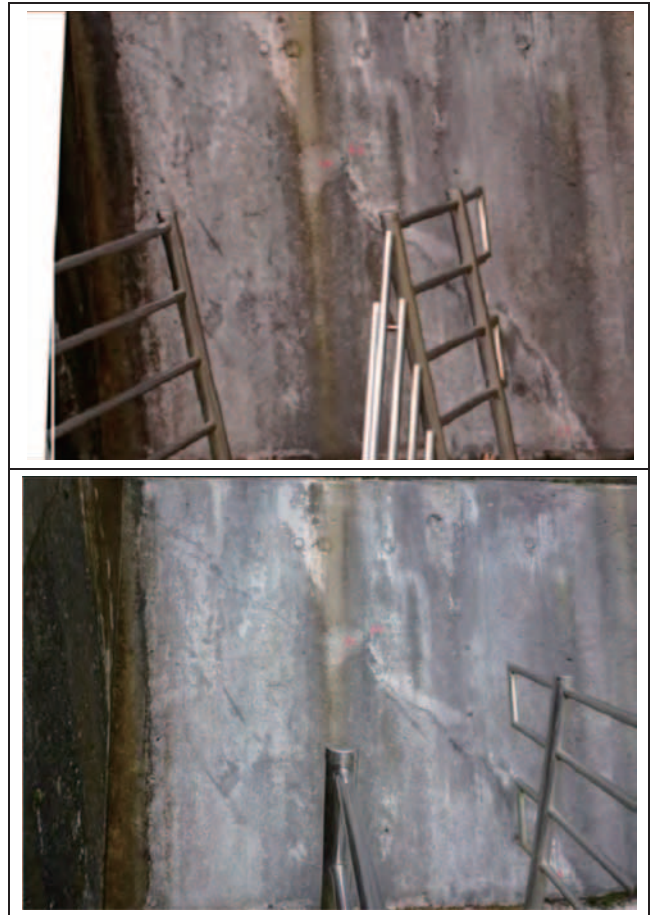
図-8 クラック画像の比較 (上:合成写真、下:デジタルカメラ)

また、合成写真とデジタルカメラ写真 (近接写真) についてクラックの撮影状況を比較したところ、クラックの形状に大きな違いは見られなかったが、デジタルカメラの近接写真のほうが、やや画質が鮮明であった。但し、いずれの画質もクラックの詳細な形状 (延長、幅、奥行き等) を写真から判読できるほどの精度ではなかった。(図-8参照)

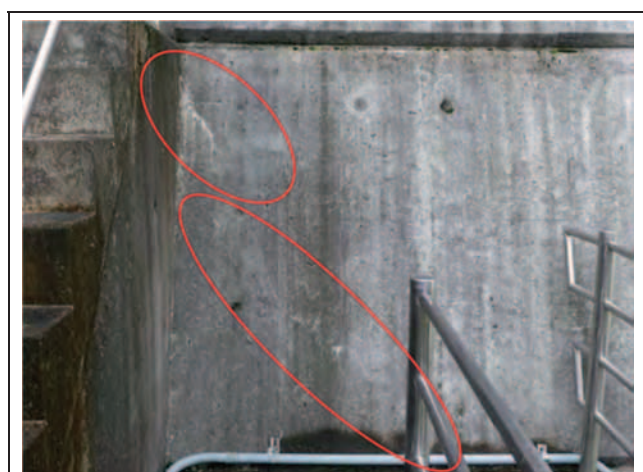
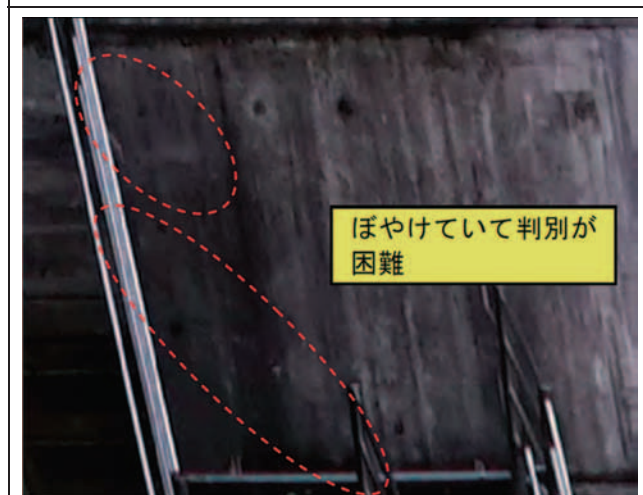
図-9(1) 写真の識別精度の比較 (ぼやけ)

- ・温井ダムは変状箇所がフーチング付近に集中しており、階段等があり立体的な構造となっているため、写真合成の範囲から変状箇所が外れていたり、合成による画質の低下 (ぼやけ) が見られたりした。

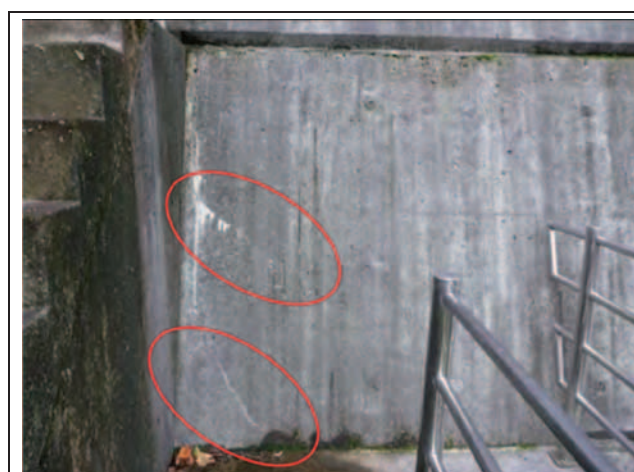
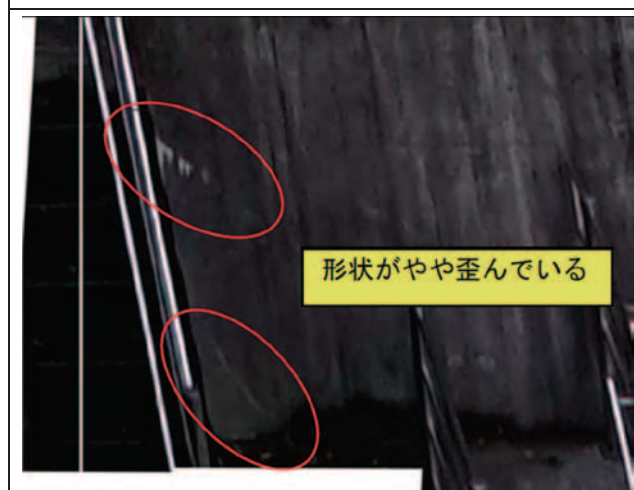
図-9(2) 写真の識別精度の比較 (歪み)

- ・写真が歪んでいた
- ・変状の規模(幅等)が小さく、写真では判別できなかった

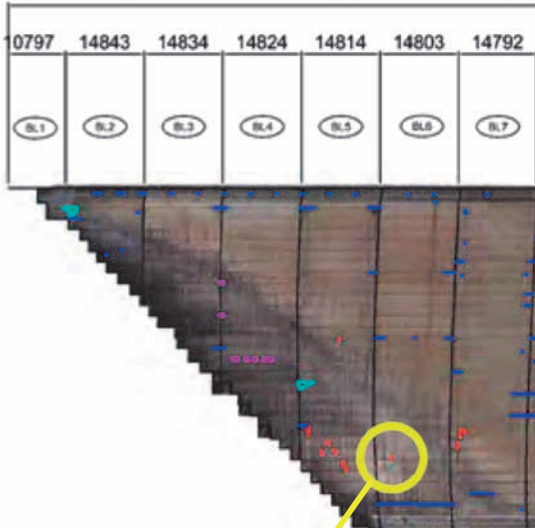
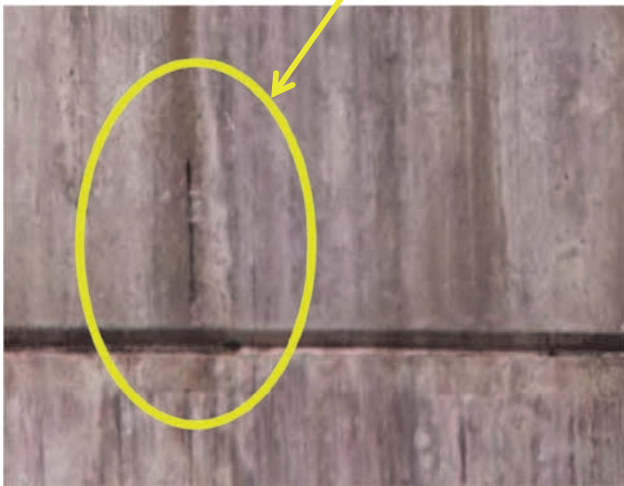
図-10 目視調査では記録できていなかった変状例

今回の手法では、目視調査で記録した変状箇所数の10倍程度の変状箇所を記録することができた。これは主に、現地の目視確認では時間と観察視野が限られ

るため十分に時間をかけて変状を抽出するのが難しいのに対し、今回の手法では、机上で時間をかけて抽出作業ができたためであると考えられる。

- ・堤体下流面の損傷箇所の総体的な分布状況を把握するために、定期的に今回と同じ手法でUAV撮影と全面合成写真の作成
- ・変状が多いもののUAVでは撮影が難しいフーチング周辺は、現地での確認が容易に出来るため、これまで通り、現地踏査による目視確認と計測を実施
- ・今後、現地での確認が困難な堤体中央部等で大きな変状が確認された場合には、その部分のみを対象に、UAV（ただし今回よりもカメラの性能、撮影距離等を工夫して撮影精度を上げる）または高解像度定点カメラによる望遠撮影を行い、変状部分の定期計測を行う。
