## 奈良俣ダム

# 蓄積された法面挙動観測データの 一括整理による評価技術の向上と観測計画の再編

活動組織・団体：独立行政法人水資源機構 沼田総合管理所

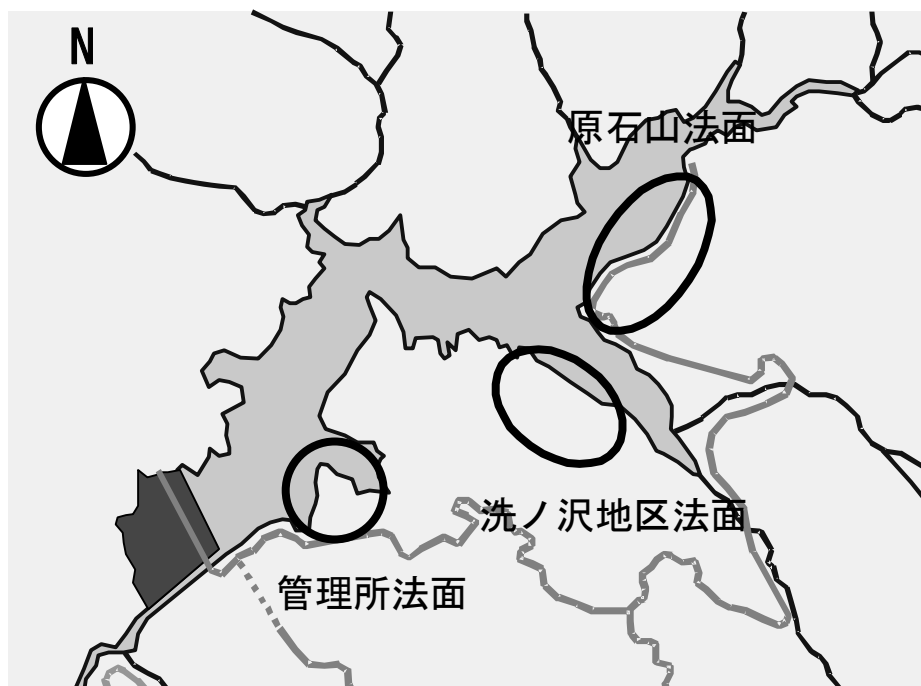
図-1 貯水池法面位置図

奈良俣ダムでは、平成3年の管理開始から図-1に示す原石山長大法面、崩落発生法面、地すべり等の法面挙動観測をこれまで実施しており、そのデータの蓄積が図られている。しかし、それらのデータ及び過去履歴情報が系統立てて整理されておらず、現在管理所で勤務する職員にとって、現時点の法面の状態や、現状の観測体制の適否などの評価を行うことが困難な状態であった。

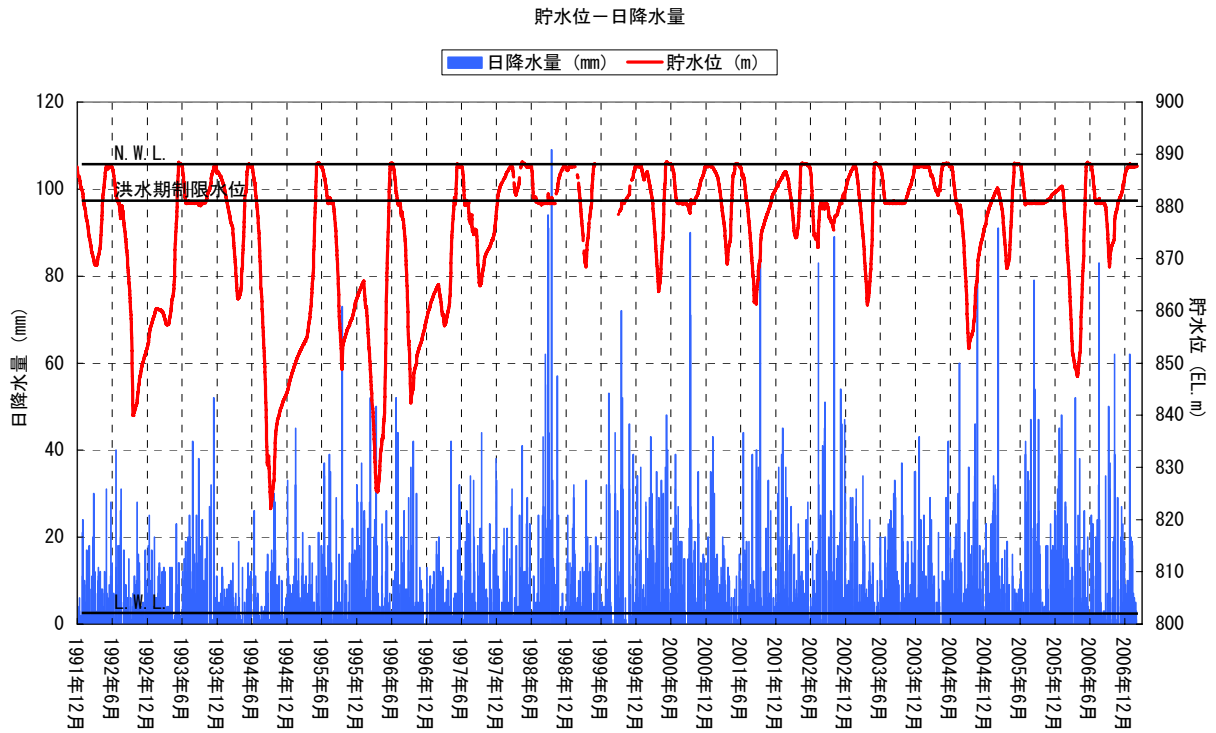
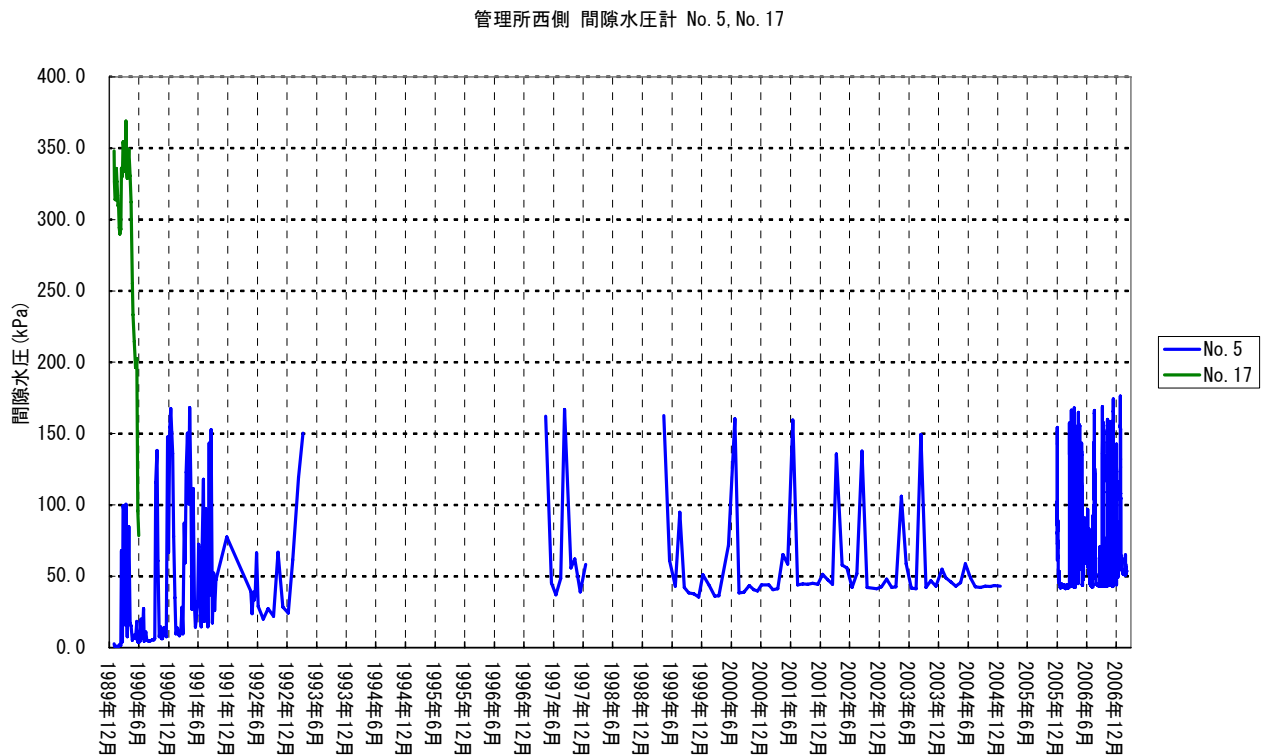
図—2 時系列グラフの一例

- ① 過去の検討や調査の報告書に蓄積された情報を一括整理した「**検討履歴**」(表-1)を作成し、現状の**安定状況**について**再評価**を行った。
- ② 管理開始前の斜面の状況、試験湛水中の挙動、観測開始の経緯、観測計画の考え方、観測計器の設置状況履歴等、基礎的な情報について時系列で追えるよう整理した「**プロフィール**」を作成し、今後職員の異動があっても、その法面の**履歴**が容易に把握できるようにした。(表-2)
- ③ データ整理に関しては、計測データのみでの整理ではなく、**貯水位**や**雨量データ**も併せて整理することで、貯水池状況や天候が及ぼす**影響**を考慮した評価ができるようにした。(図-2)
- ④ また、機器異常と考えられるデータについては機器点検を行い、データの**信頼性**についての確認を行った。
- ⑤ 観測計器の中には役割を終えたものも含まれており、今後より**重点的・合理的**な法面監視を実施していくため、各観測計器のそもそもの設置目的、設置された背景を確認し、現時点における観測上の**位置付け**についても**評価**を行い、それを踏まえて観測の廃止も含め今後の**観測計画**の**再編**を行った。(表-3)
- ⑥ また、今後の評価を**簡易**にできるように、**管理基準**を示した。

- ①順次情報が追加できる法面観測体制を構築することができ、後任者への引継も容易に行うことが可能となった。
- ②今後における観測結果の評価、観測体制の見直しを容易にし、また異常が発生した場合における迅速な対応に資する情報整理がなされた。
- ③観測開始からの経年変化と、ここ数年の変化のグラフを分けて作成することで、長期的な変化と短期的な変化を併せて評価できるようになった。
- ④検討履歴（表―1）により、当該法面に関する情報が短時間で把握できるようになった。
- ⑤各法面の現況を知ることで、重点化・合理化を図るための観測体制の再編（計測頻度の見直し等）を実施できた。
- ⑥貯水位低下時の法面内部の変化を把握する機器が不十分であることが判明し、新設の間隙水圧計による観測体制を整備した。これにより将来的に、水位低下速度の制限緩和に向けた検討が可能となる。
